# Onderzoeksresultaten van het project “De Lerende Steen”

DLS Eindsymposium/Relatie-event Gouda Vuurvast, 05 november 2019, Oegstgeest

Mark Scheltes (Gouda Vuurvast Services)  
Mariusz Cieplik (ECN part of TNO)

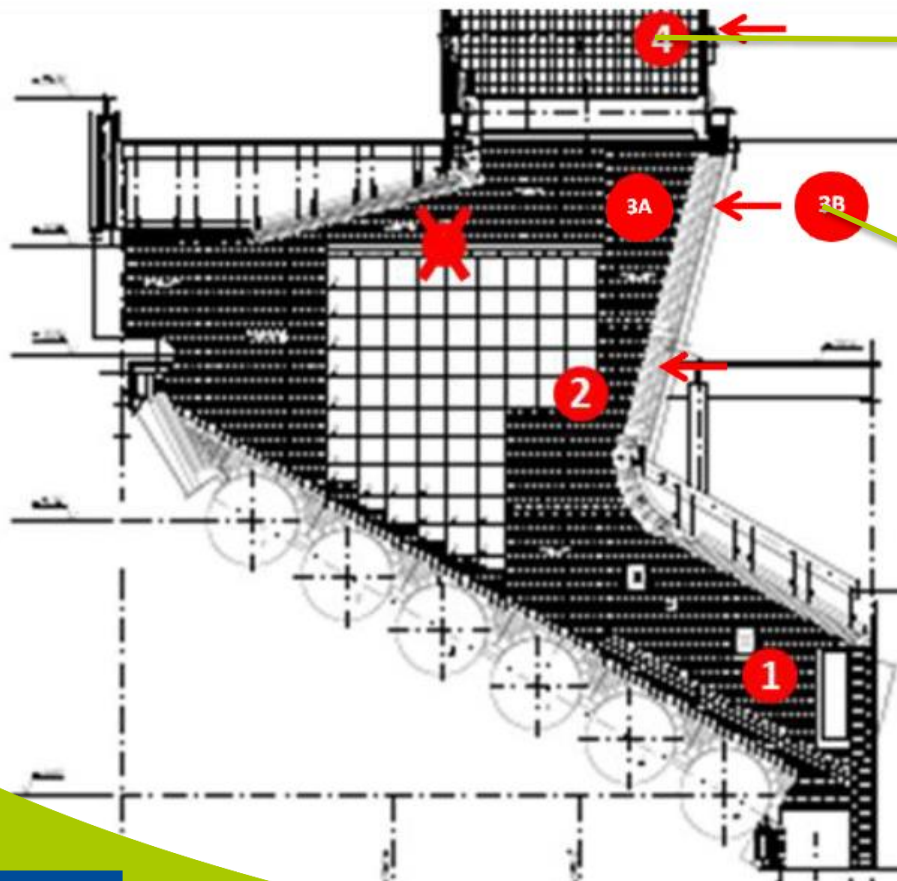
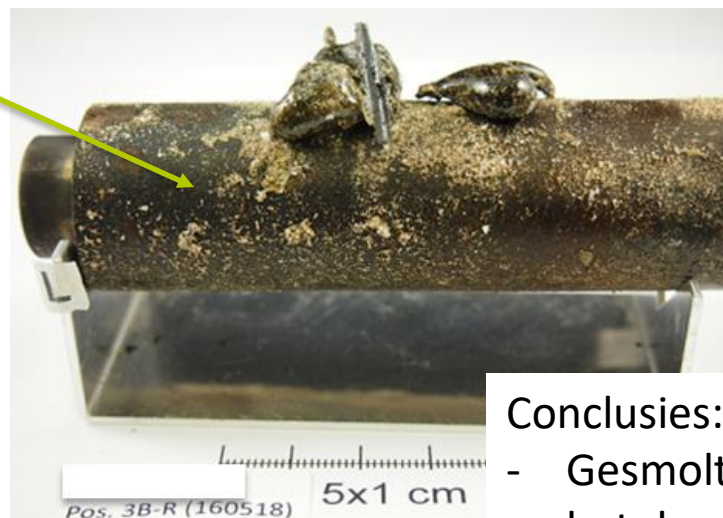
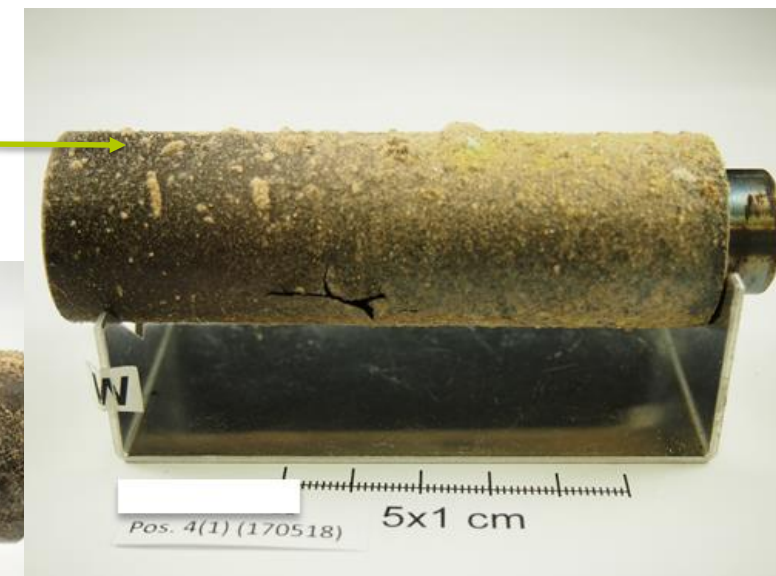
## AVI referentie meetcampagne: locatie vs as-depositie

- Gesmolten as/slak deposiet op de lijszijde van het depositiesubstraat (d.w.z. druppels “regen”) bij zeer hete ( $>1300^{\circ}\text{C}$ ) positie 3
- Niet gesmolten deposiet op de “gematigde” ( $\sim 1200^{\circ}\text{C}$ ) temperatuur positie 4

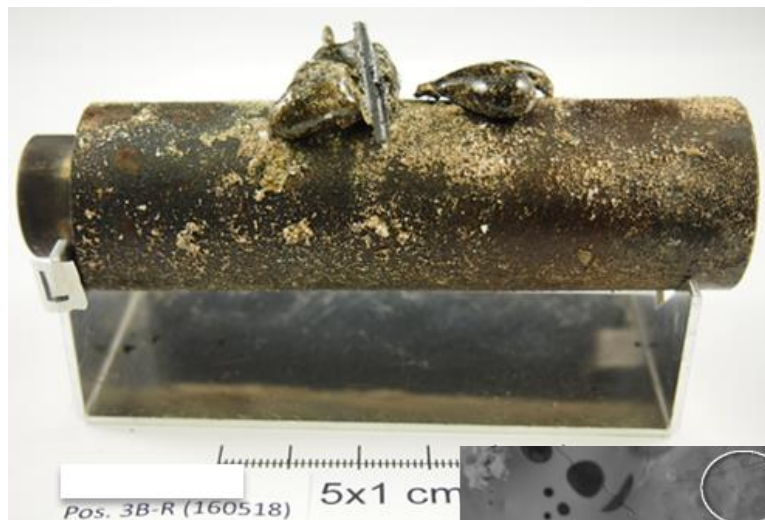
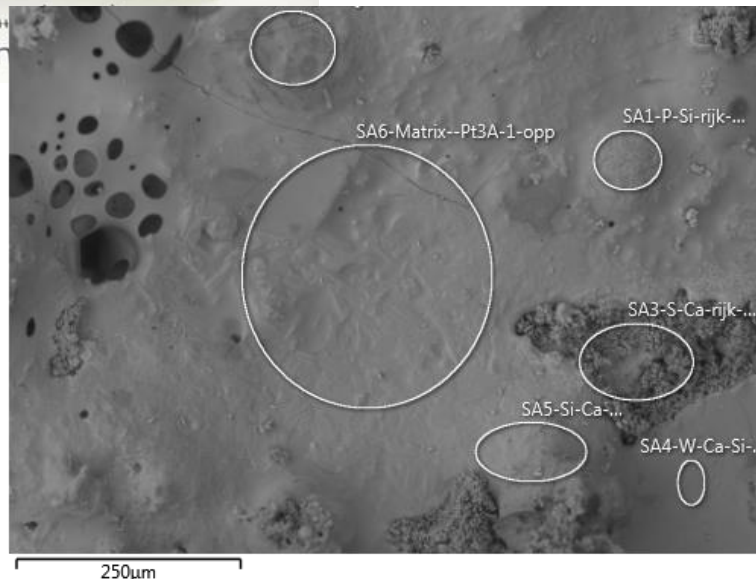
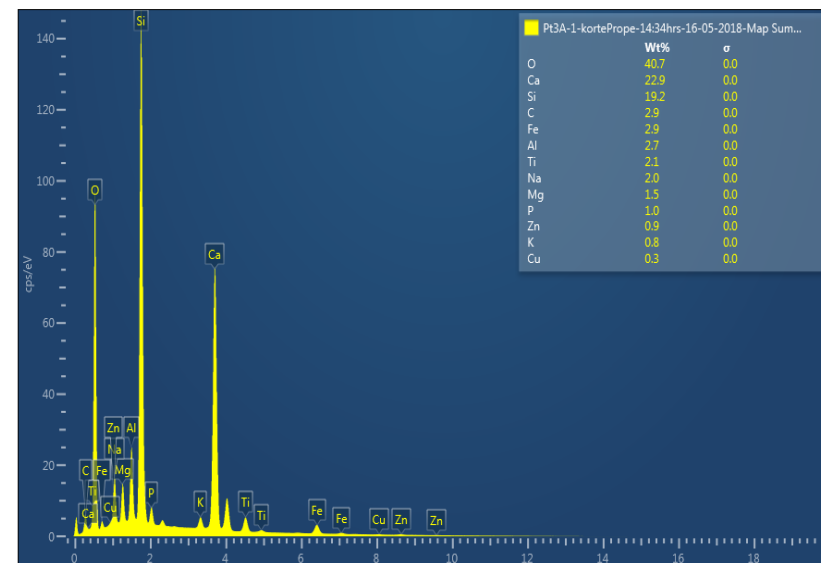
## AVI referentie meetcampagne: slak samenstelling

- Gesmolten as/slak bevat veel silicium, vermoedelijk uit de vuurvaste stenen, vermengd met “gewone” afval as-componenten (Ca, Al, Fe, Na, K)
- Deze minerale fase kan alleen ontstaan bij zeer hoge T (>1300°C), en leidt tot het oplossen van de stenen

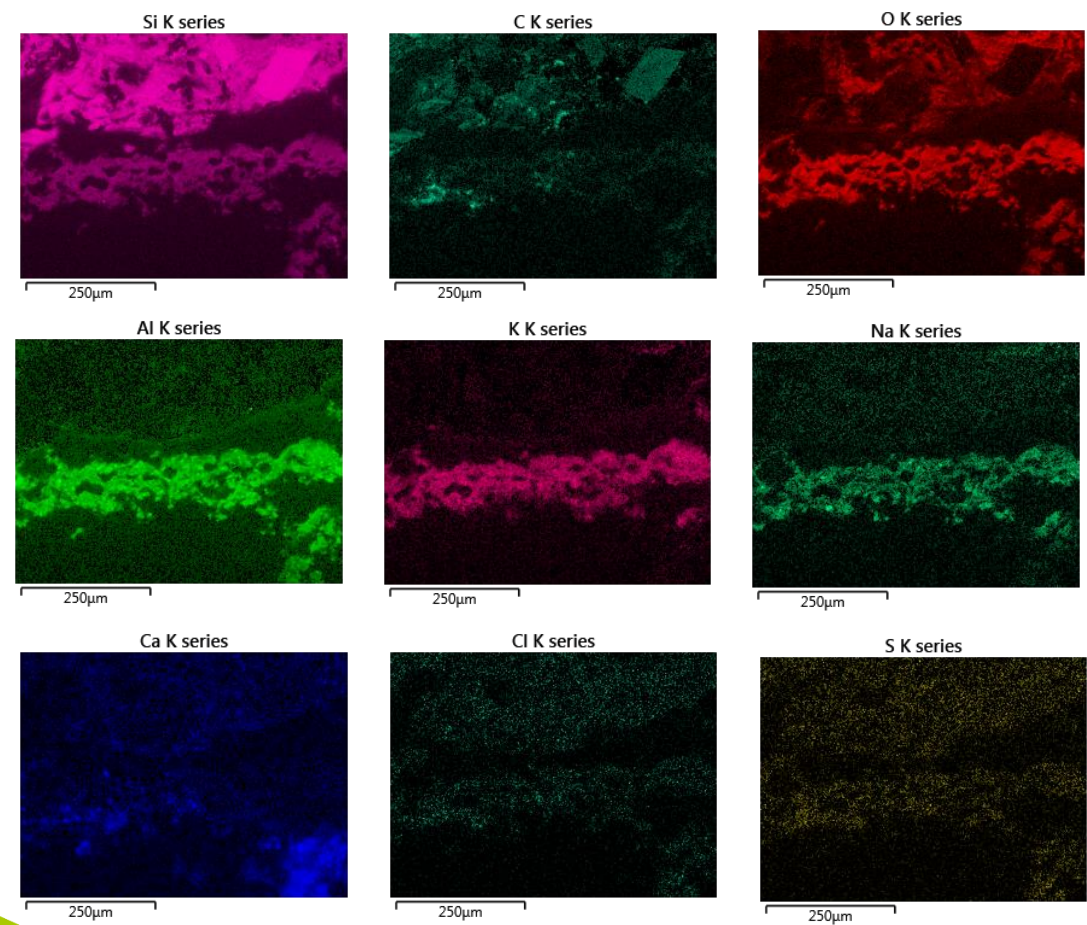
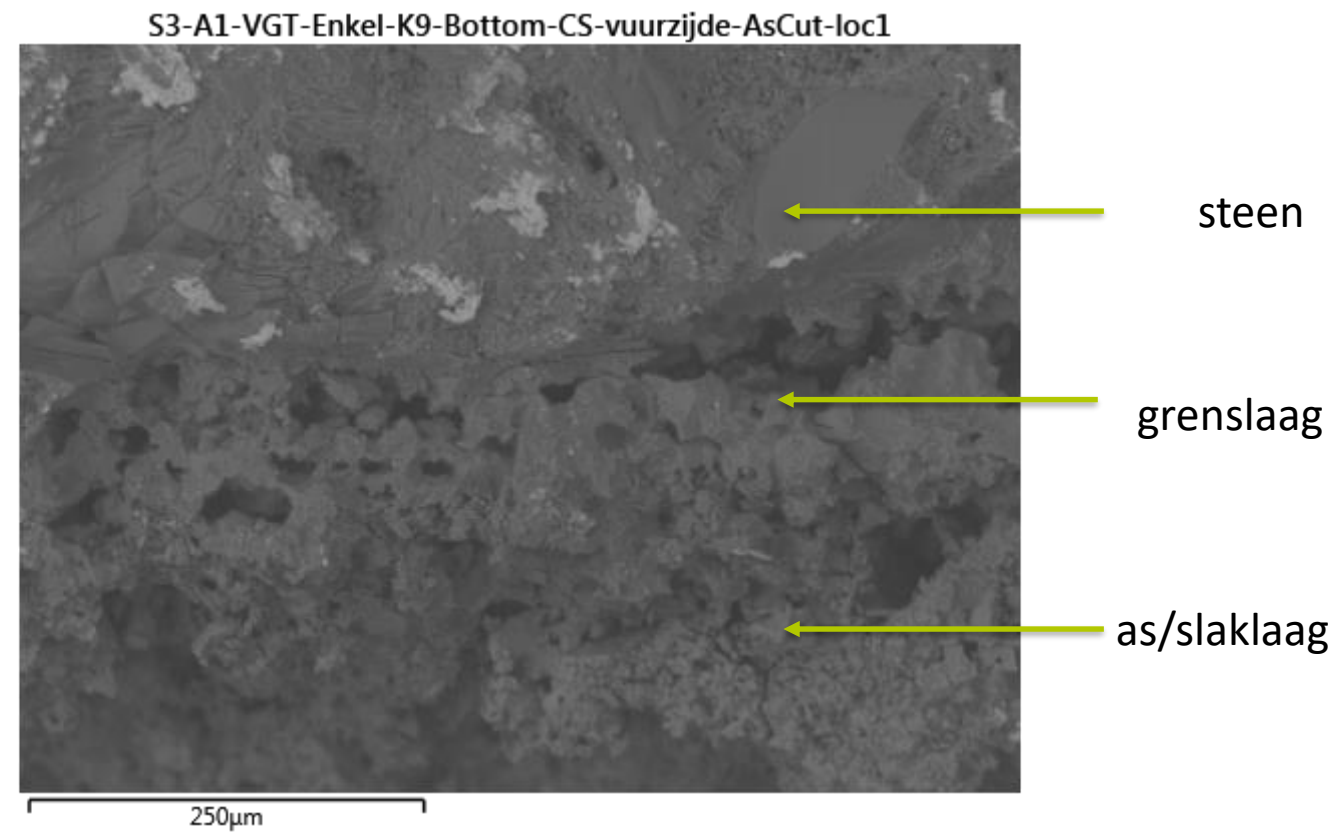
# Resultaten: stenen analyse (voorbeeld)

Conclusie:  
Bij hoge T oxideert de(ze) steen en lost geleidelijk op  
in de as/slak aanslag...
