Zoektocht  
naar ...  
Corpus  
5 november  
2019

Gert Sterk  
Plant Performance  
AVR-Duiven

# Onderzoek vuurhaard (de lerende steen)

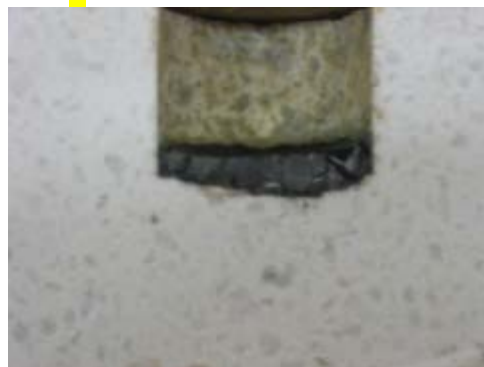
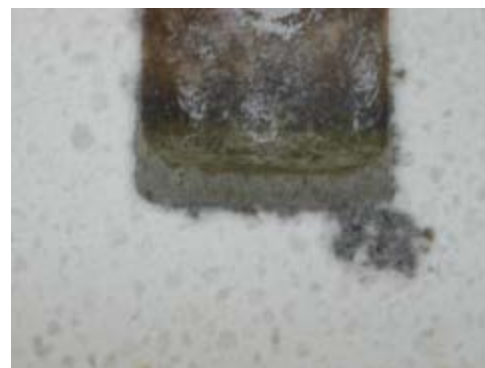
- Aantasting steen door slak
- Indringing in de steen
- Cuptesten

Via Ger Jansen zijn enkele steenmonsters uit vuilverbrandingsoven 2 van AVR Duiven aangeboden voor onderzoek. Het onderzoek is om te achterhalen wat het slijtage fenomeen is dat de bekledingslaag van de hotface laag in de vuurzone ernstig heeft aangetast.

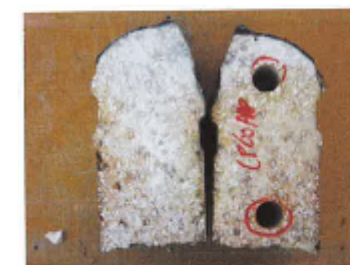
Figuur 1 AK 60A-1

Van vier kwaliteiten is van zowel de koude zijde ("onderkant" van de stenen, zie foto's) als van de hete zijde ("bovenkant" van de stenen, zie foto's) een chemische analyse gedaan.

Zowel de samenstelling van de koude zijde als van de hete zijde van de steen komt overeen met de QC-waarden. Dit betekent dat de steen intact is en er geen aantasting vanuit de gasfase heeft plaatsgevonden.

Het "oplossen" van de stenen aan de hete zijde kan alleen plaatsgevonden hebben door de aanwezigheid van een agressieve slak en/of een hoge proces temperatuur.

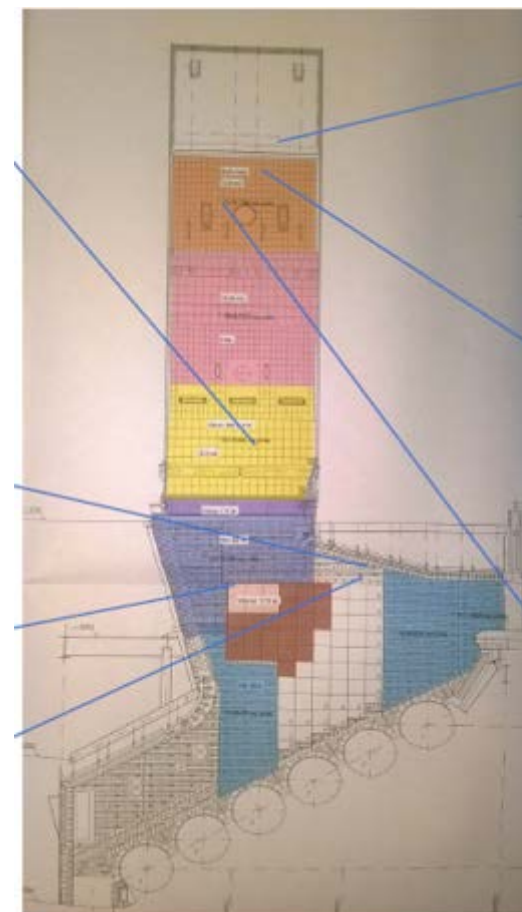
- Er is een corrosief gas achter de tegel gekomen waarbij een milieu is ontstaan waarin zogenaamde Cl/S corrosie is opgetreden.
- Er is sprake van extreem hoge chloorconcentraties.
- Op basis van de eerste aanzet van corrosie via het optreden van Nb-carbides op de korrelgrenzen is een temperatuur vastgesteld van boven de 600C.
- Het gas kan alleen achter de stenen zijn gekomen door poreus of slecht bindende mortel. Dit kan chemisch of mechanisch/fysische oorzaken (uitzetting/krimp) hebben.
- De tegel geeft ook corrosieproducten met zeer veel Na en K die ook uit het gas moeten zijn gekomen.
- Samengevat: Te hoge chloorconcentraties, te hoge temperatuur, veel zouten en een pad gemaakt voor gas met chloor, zwavel en zouten tussen de mortel en de buis.

A1  
Anker op inonel gelast niet achter tegel

A3  
Anker op inonel gelast wel achter tegel  
Tegel was niet meer aanwezig

P1  
Groen gele afzetting op pijpwand.  
afgeschraapt. Zat achter de mortel.

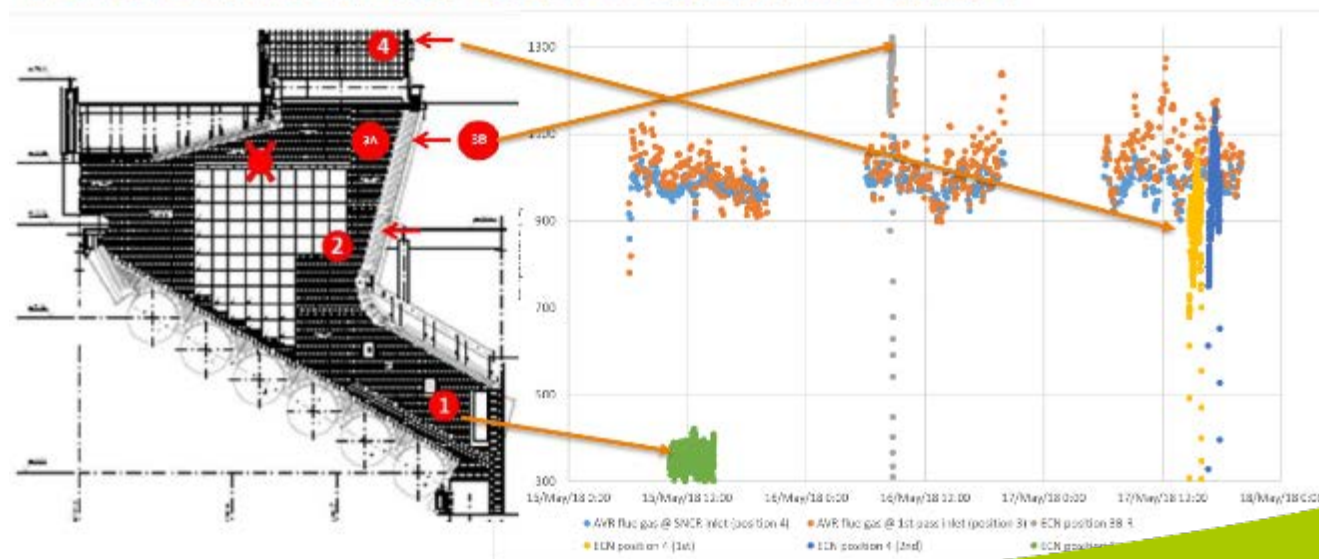
## TEMPERATURES: ECN VS AVR VS TIME

- Some unclear response of the operating system/operators to changes in feedstock calorificity and load, particularly in air staging terms
- Frequent deviations (some >30 min in duration) in flue gas [O<sub>2</sub>] causing spikes in flue gas temperature
- Large variations in T, and gas compositions between the measurement points
- Con-current and logically trending with load changes, however larger and more dynamic in variation than central diagnostic data system shows
- Large (~200°C) off-set between true gas-side T and diagnostic record
