# Is de tool effectief?

Notification: 5410052942 M2 HC-leiding vanaf V205a lek.

Functional loc. EDA-200-2386 WCM3 LINE FROM E205A TO 54007

- Leiding 2386 maakt deel uit van HC stoomcondensaatsysteem
- HC stoomcondensaatsysteem met prioritering tool beschouwd in juni
- Leiding 2386 beoordeeld met high risk!

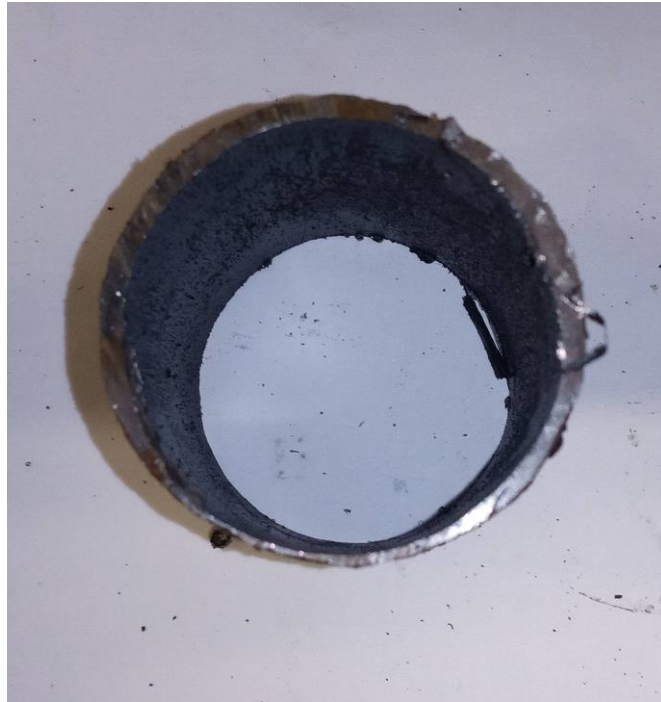
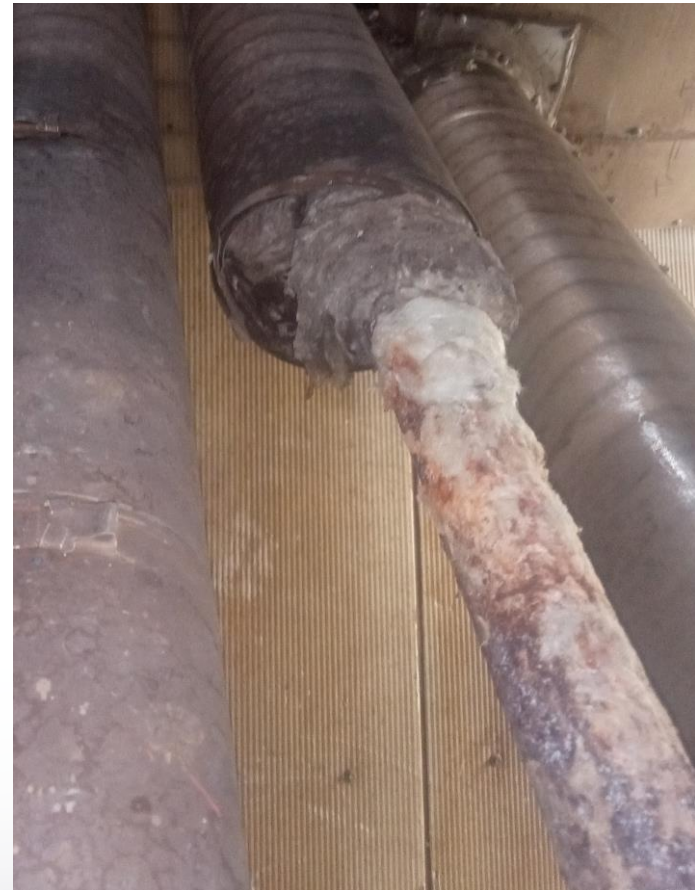
- *Leiding 2386 duidelijk lek geraakt door corrosie onder isolatie!*
- *Leiding over 4 meter sterk aangetast. Oorzaak: matige afwerking van de isolatie t.p.v. pipe support.*

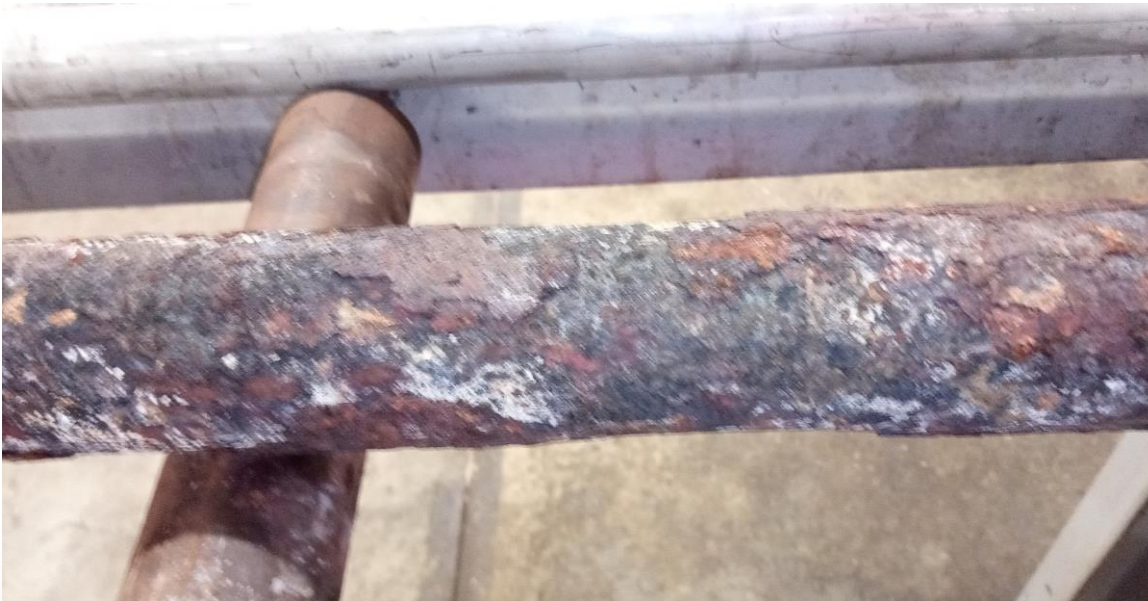
- *Leiding 2386 niet in te blokken, gehele HC stoomcondensaatsysteem moest van druk af!*
- *Plant shutdown van 24 uur!*
- *Derving €250.000,-*
- *Kosten reparatie €6500,-*

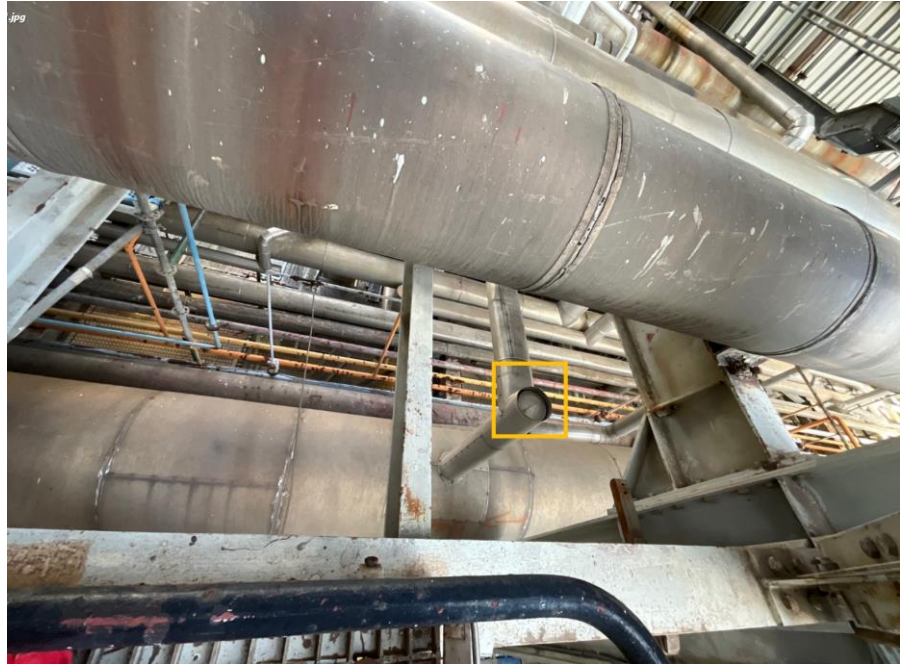
- Betreft: 2" sealgasleiding ongeveer 20 jaar geleden aangebracht tijdens een modificatie project op 30" header.
- Leidingdetail normaal zeer slecht visueel inspecteerbaar. Vanwege nieuw project was toegang via stelling beschikbaar.
- Leidinginspecteur nam slecht isolatiedetail waar waardoor inwatering zou kunnen ontstaan, zie gele box.

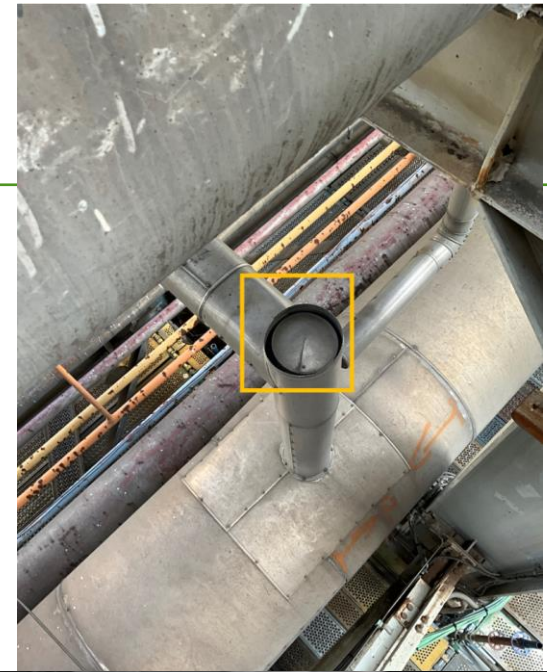
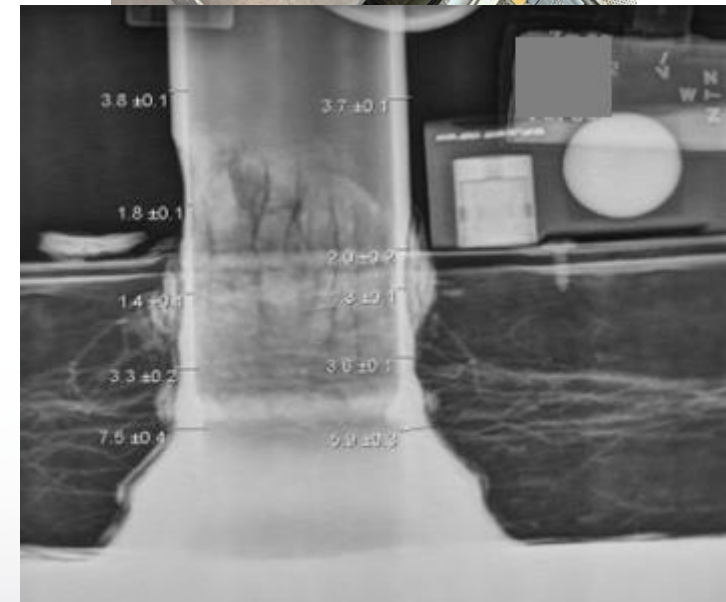
- Leidinginspecteur ging enkele dagen later weer kijken toen stelling was uitgebreid en rook propylene lucht.
- Tijdens “Close Visual Inspection” nadat isolatie in verticaal deel was verwijderd zware CUI waargenomen.
- “RT Onstream” gaf restwanddikte aan van 1,3 mm. Nominaal was 3,9 mm. Operationele druk 14 barg.
- Product zweette al uit corrosieproduct.

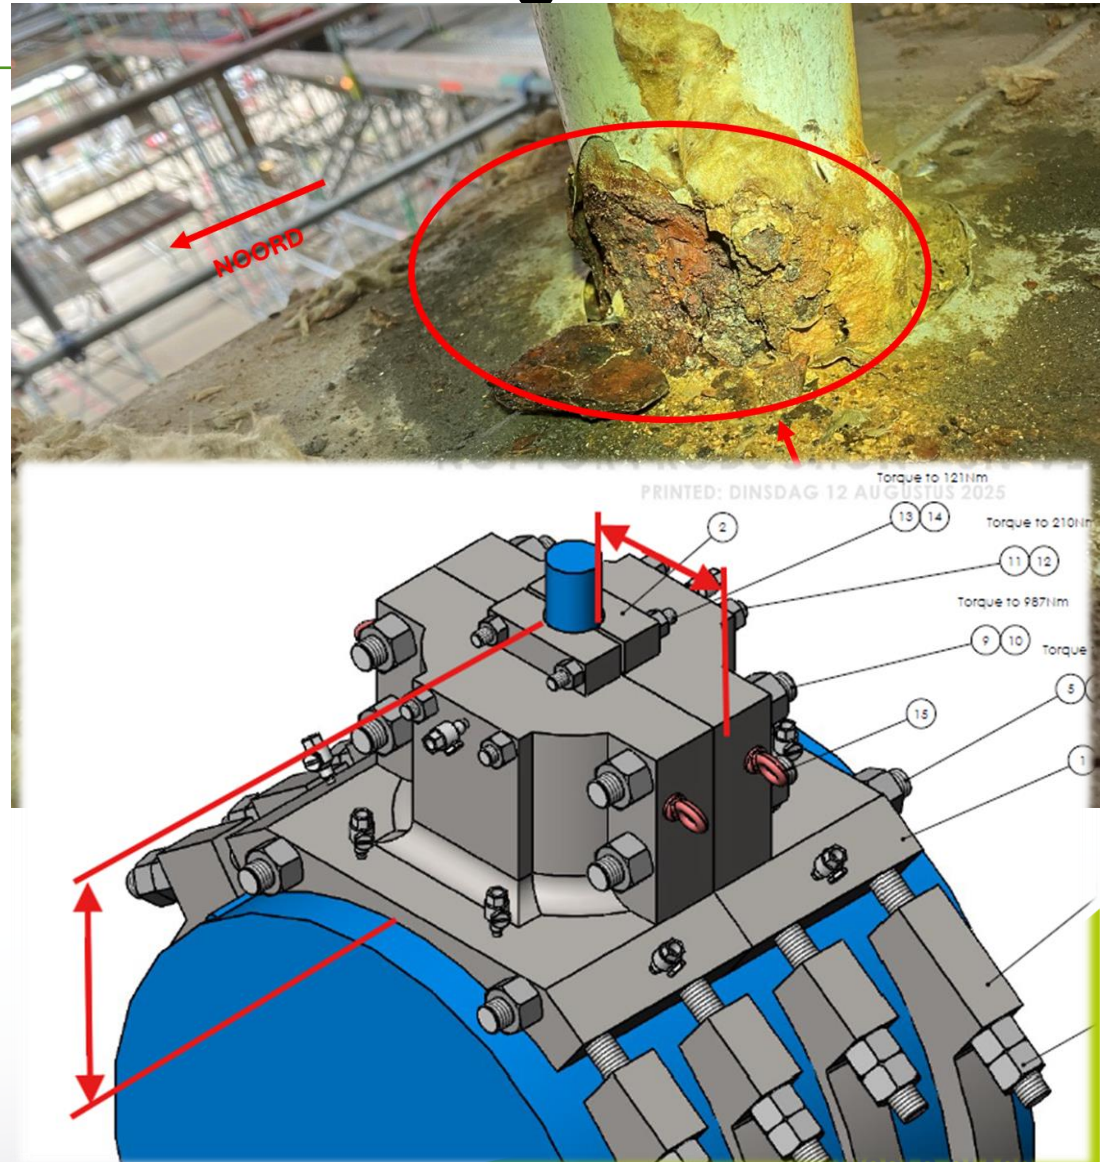
- Corrosieplek bleek uiteindelijk 20 x 30 mm te zijn.
- Leak Repair Klem aangebracht met als doel om 2" leiding te fixeren en lekkage te stoppen.
