# Koude isolatie

Bilfinger Engineering & Consultancy BeNe

Industrial Sustainability

28 mei 2025

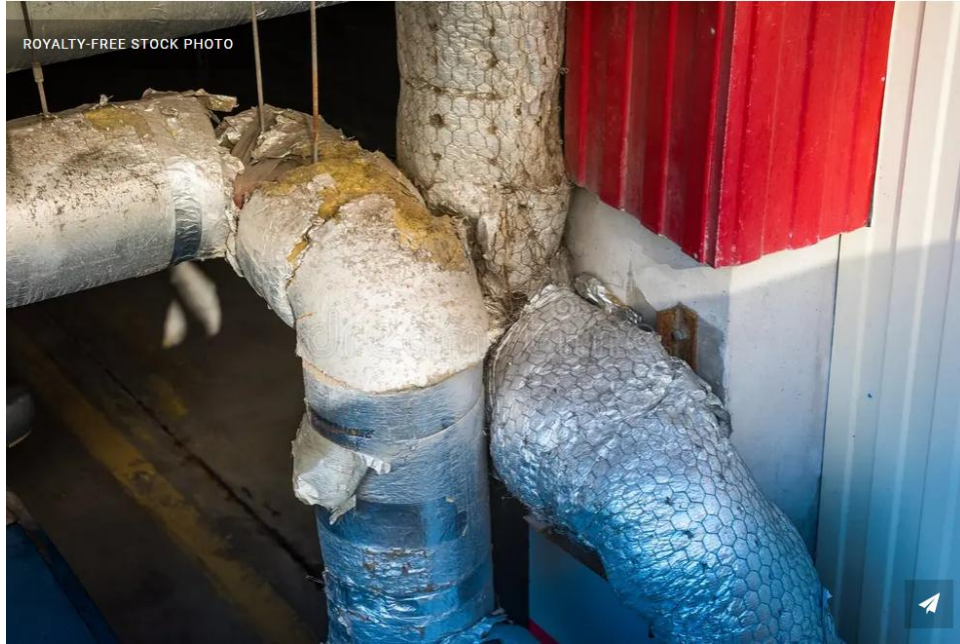
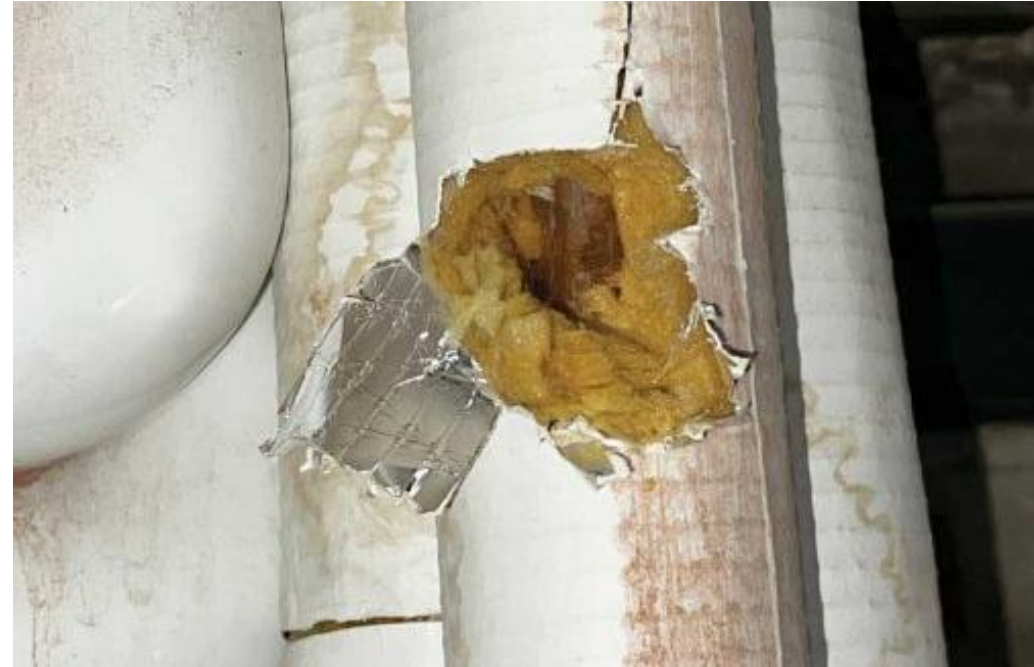
# Damaged pipe grade II

### Grade II Schade (Matige Defecten)

- **Kenmerken:**
  - Duidelijke isolatiegaten
  - Gedeeltelijke loslating of
  - Vochtinfiltratie die de isolatieprestaties beïnvloedt
- **Warmtebeeldscan:**
  - Meer uitgesproken koude plekken
  - Onregelmatige afkoelingspatronen
  - Zichtbaar warmteverlies
- **Impact:**
  - Verminderde thermische efficiëntie

### Grade II: 50% extra verlies t.o.v. intacte isolatie

- Warmte-indringing =  $12,6 \text{ kWh} / \text{m} \cdot \text{jaar} \times \text{€ } 0,16 \text{ per kWh} / 3 \Rightarrow \text{€ } 0,70 / \text{m} \cdot \text{jaar}$  extra kosten

## Grade II

- Grotere, duidelijkere scheuren en gebieden waar de isolatie gedeeltelijk loskomt of afbladdert
- Isolatiescan: geconcentreerde “hot spots”
