# Is de tool effectief?

Notification: 5410052942 M2 HC-leiding vanaf V205a lek.

Functional loc. EDA-200-2386 WCM3 LINE FROM E205A TO 54007

- Leiding 2386 maakt deel uit van HC stoomcondensaatsysteem
- HC stoomcondensaatsysteem met prioritering tool beschouwd in juni
- Leiding 2386 beoordeeld met high risk!

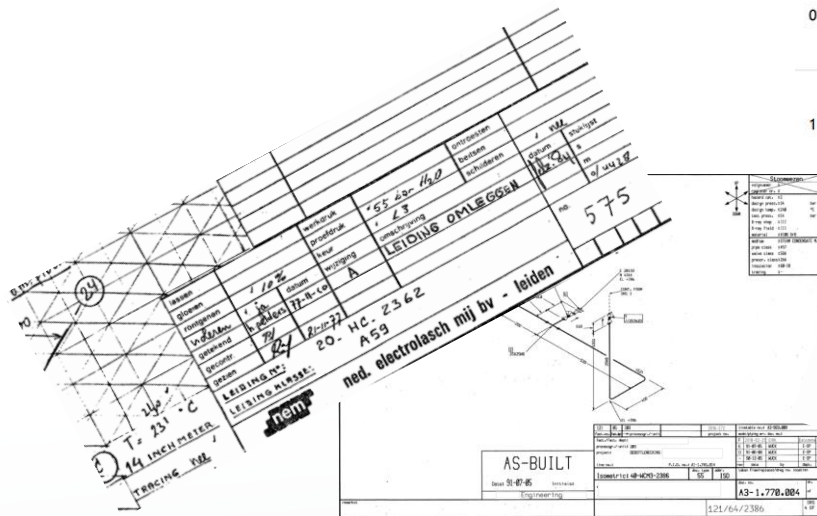
Fabrikant : Siemens b.v.  
 Type : C11. Vert.  
 Reg.nr. : 3938-13.  
 Inhoud : 765m<sup>3</sup>  
 Afmetingen : 55 inch dia  
 Plaatdikte : 20 inch  
 Materiaal : Ducton 0.5mm, Dak 0.5mm  
 Totaal gewicht leeg : 23900 K.G.  
 A3-1-778.004  
 121/6A/2386

Medium : A 3  
 Temp. : 300 mmWK  
 Druk : 900 K.G./m<sup>2</sup>  
 Ontw. temp. : 70 °C  
 Ontw. druk : +400/-50 mmWK  
 Testdruk : 100 K.G./m<sup>2</sup>  
 Winddruk : 100 K.G./m<sup>2</sup>  
 Corr. talg : 0 mm.
